# 機械学習・深層学習を用いた 道路路面性状評価に関する研究

千葉大学大学院工学研究院

丸山 喜久

カープローブデータを用いた  
路面性状評価に関する研究

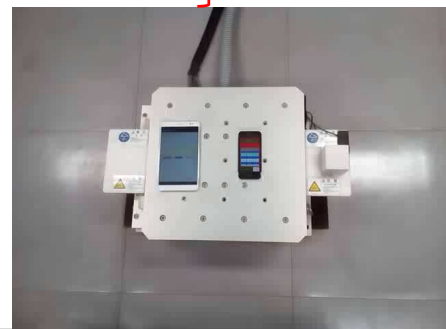
○120秒間の加振実験

○振動台の応答波形と測定機器のx方向加速度波形

○それぞれの加速度波形を高速フーリエ変換(FFT)

2つの波形がほぼ一致したため、  
iPhoneによる測定精度はある程度正確

x方向の測定

高速フーリエ変換

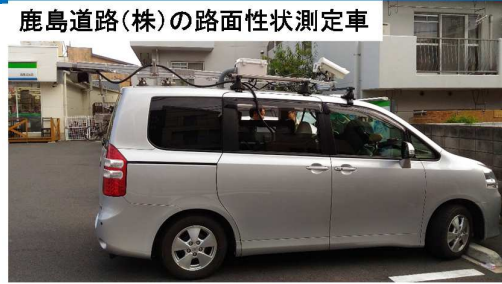
鹿島道路(株)の路面性状測定車

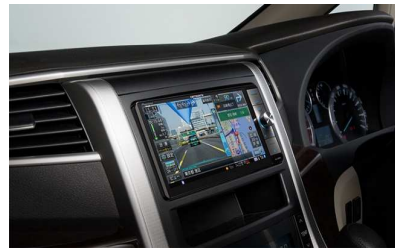
パイオニア(株)製カーナビ  
AVIC-ZH0999W

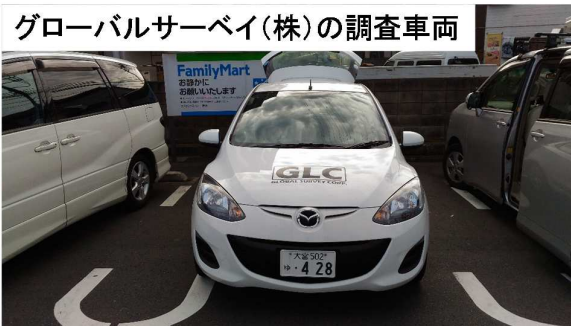
グローバルサーベイ(株)の調査車両

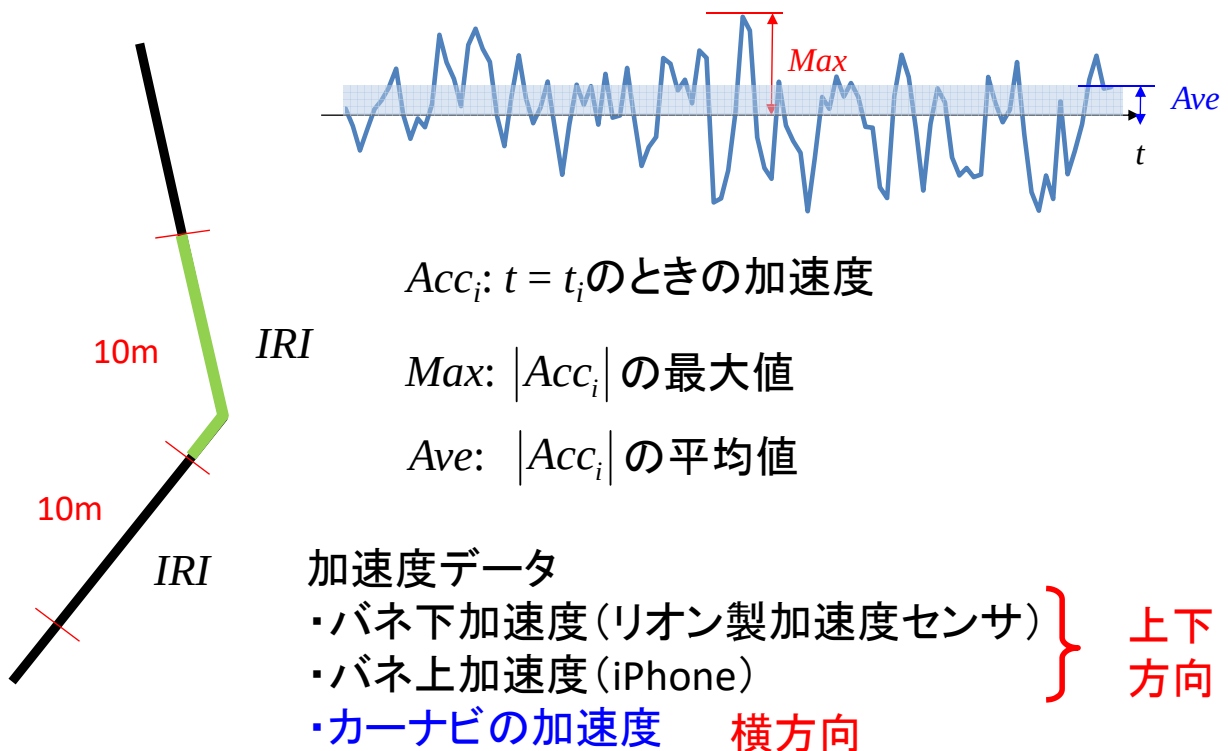
## 加速度データの分析方法

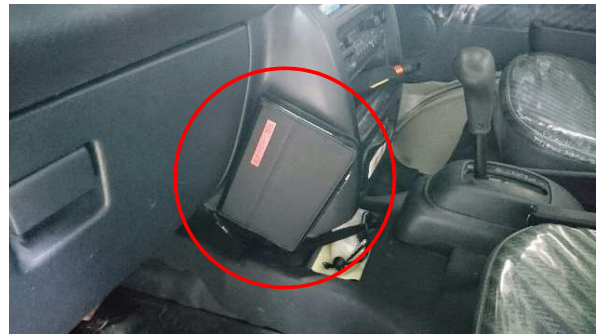
## スマートフォンの設置状況

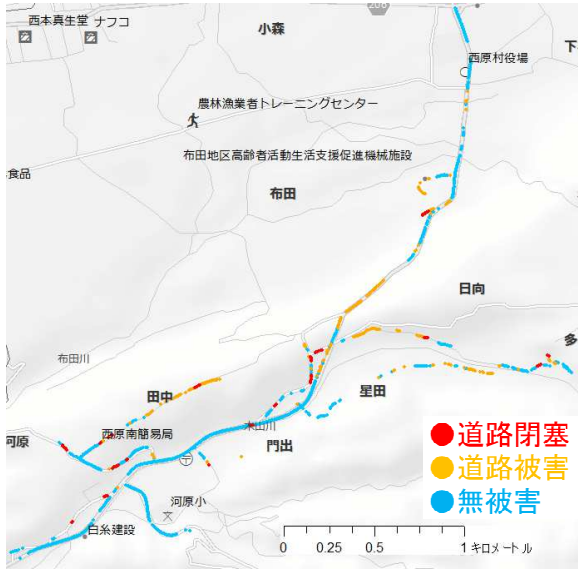
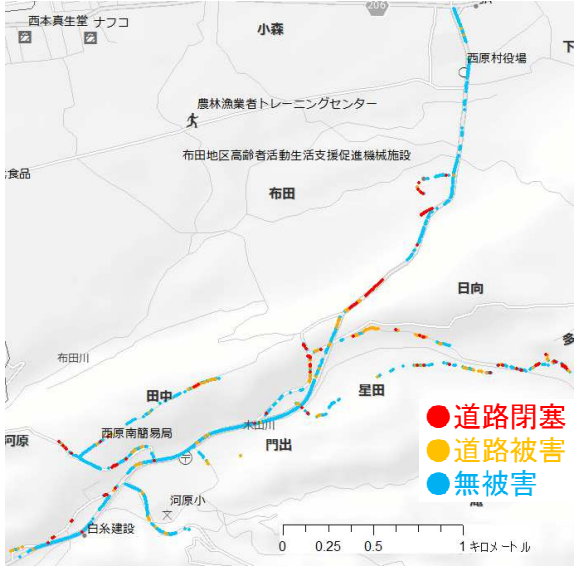
作成した判別モデルの実用性の実験として、西原村で4月22日に撮影された1483枚を判別させた。

目視判読

判別モデルによる結果

どの道路・エリアで道路変状が発生したのかわかりづらい
